Rua da Porta do Sol n.º 2, Travessa da Rua Chã n.ºs 31 e 41 e Rua de Saraiva de Carvalho nºs 89, 93 e 109 - Porto Palácio Condes de Azevedo - Reabilitação de Edifício para Apartamentos Turísticos ARQUITECTURA UNIPESSOAL, LDA Edifício A - Planta do Piso 2 Execução 14 de Outubro de 2013 Rua da Alegria, 508 1º 4000-035 PORTO Tel. +351 225 104 550 Fax. +351 225 100 335 E-mail geral@minimalinea.pt Código 039 REVIT Nº 344 - 2752675

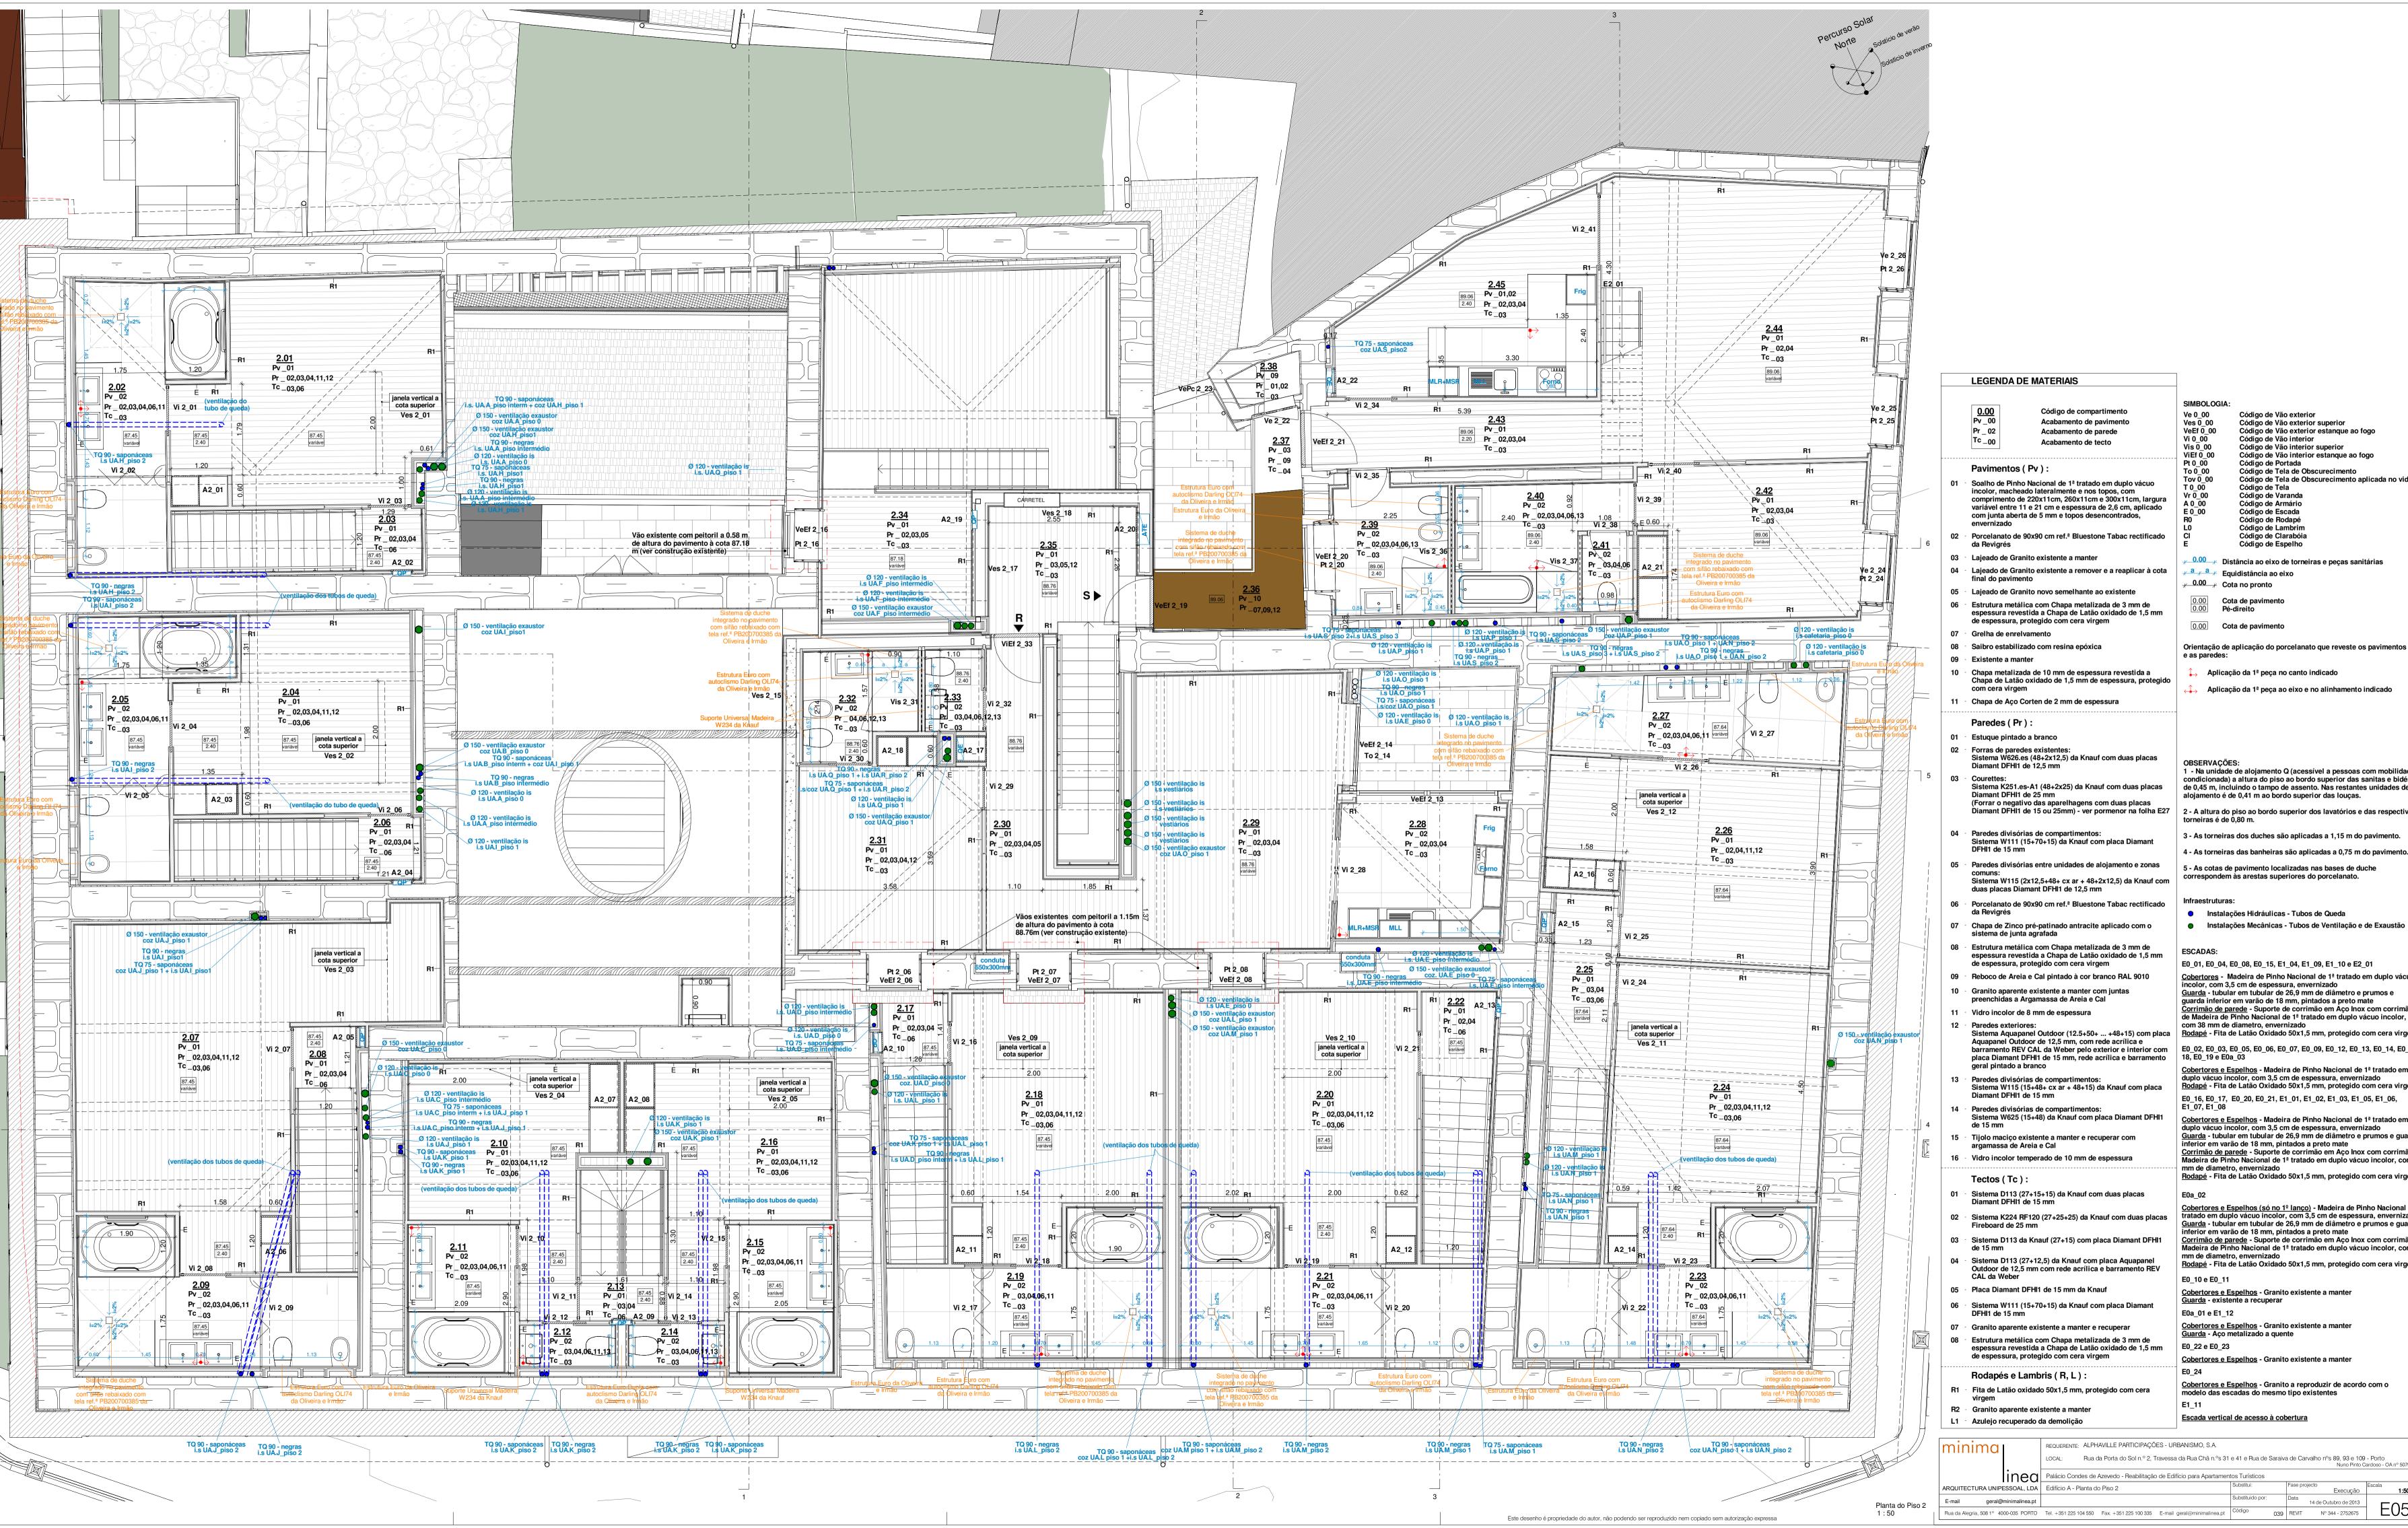
Orientação de aplicação do porcelanato que reveste os pavimentos

Aplicação da 1º peça ao eixo e no alinhamento indicado

1 - Na unidade de alojamento Q (acessível a pessoas com mobilidade

2 - A altura do piso ao bordo superior dos lavatórios e das respectivas

3 - As torneiras dos duches são aplicadas a 1,15 m do pavimento.

4 - As torneiras das banheiras são aplicadas a 0,75 m do pavimento.

5 - As cotas de pavimento localizadas nas bases de duche

respondem às arestas superiores do porcelanato.

condicionada) a altura do piso ao bordo superior das sanitas e bidés é

Aplicação da 1ª peça no canto indicado
